Soha ne feltételezz!

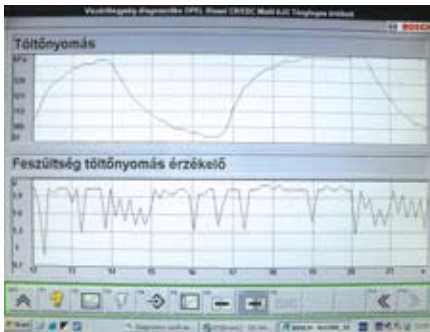
1. kép

Egy 2007-es Opel Corsa D (Z13DTJ) tulajdonosa meglegelte, hogy 110 km/h az autója végsebessége. Hibakód: P0234. Töltőnyomás felső határérték átlépés. Lássuk az éleddatokat (**1. kép**)! A töltőnyomás-érzékelő feszültségének fura, valószínűtlen ugrálása erre az alkatrészre terelte a gyanúmat. A soros oldal itt többet nem segít. Első dolog az érzékelő tápellátásának a mérése volt (**2. kép**).

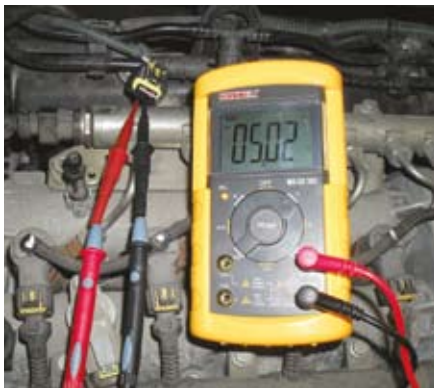
2. kép

Ez rendben van, tovább kell mérni. Minél jobban megismerem az oszcilloszkópot, annál több alkalommal igyekszem használni. Egyelőre keréknyomást és izzítógyertya-meghúzási nyomatókat nem tudok vele mérni, de gyakorlatilag minden motordiagnosztikához használom. Ezúttal arra voltam kíváncsi, hogy a töltőnyomás-érzékelő jel-

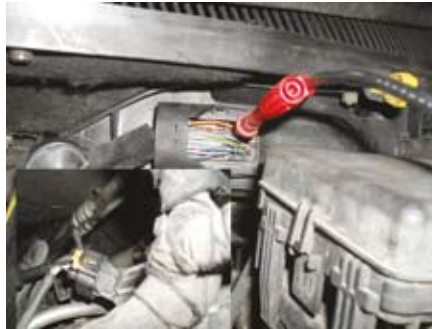
3. kép

vezetékén van-e feszültségésés (**3. kép**). Az A csatornára az érzékelőből kijövő, a B csatornára a motorvezérlőbe bemenő pinekre csatlakoztattam a Pico szkópot. A legjobb minden áramkört üzem közben mérni. Mivel ennek a műszernek a szoftvere tartalmaz bizonyos matematikai egyenletekkel való mérési lehetőségeket, az A csatornából kivontam a B-t, így a végeredmény az lett, hogy nincs közöttük potenciálkülönbség (**4. kép**). Mit tesz a „jó diagnosztá”, ha megállapítja

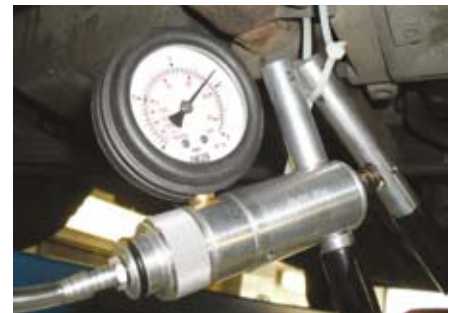
5. kép

egy alkatrészről, hogy megfelelő? Kicseréli. Mentségemre legyen mondva, hogy aznap nagyon sok munka várt még rám. Próbaút: az autó teljesítménye még mindig gyenge, és időnként felvillan a hibajelző lámpát (autó ikon benne egy villáskulccsal), utasítva, hogy keressék fel egy szervizt. Kösz, onnan jövök. Kitalálták, az autó nem javult meg. Az adatbázisunk szerint ezen a motoron változó geometriás turbófeltöltő van, szerintem meg nem. Nyomáspumpát csatlakoztattam a Wastegate-szelepet vezérlő membrán

dobjára (**5. kép**). 2 bar-nál még nem nyitott! A turbó leszerelése közben alkalmaztam néhány autóiipari szakkifejezést, amit nyilvánvalóan ismernek a kedves kollégák. Ahhoz tudnám hasonlítani ezt a munkát, mintha egy gyufásdobozban kéne összerakni egy ördöglatatot. A kiszereelt alkatrészt ismét nyo-

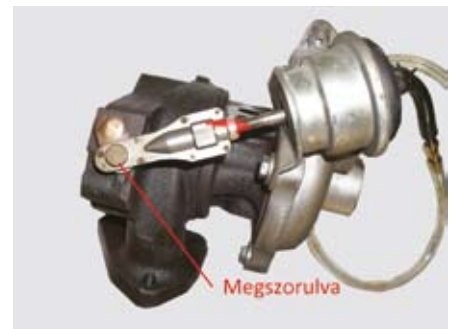
6. kép

máspumpával vizsgáltam, és nyilvánvalóvá vált a hiba: összerozsdásodott a két tengely csatlakozása (**6. kép**). Alapos tisztítás és visszaszerelés után az autó tökéletesen működött. Számomra óriási tanulság, hogy el kell fogadni a jól végrehajtott méréseink eredményét, és mechanikai hibára ugyanúgy kell
